## بررسی علل شکستگی‌های پوشش بتنی کانال‌های انتقال آب (مطالعه موردی کانال اصلی شبکه آبیاری شبانکاره)

نادر عباسی<sup>۱\*</sup> و رضا بهراملو<sup>۲</sup>

## **Investigation on Causes of Destruction of Concrete Lining of Irrigation Canals Constructed on Gypsiferrous Soils (A Case Study for Shabankareh Irrigation Network)**

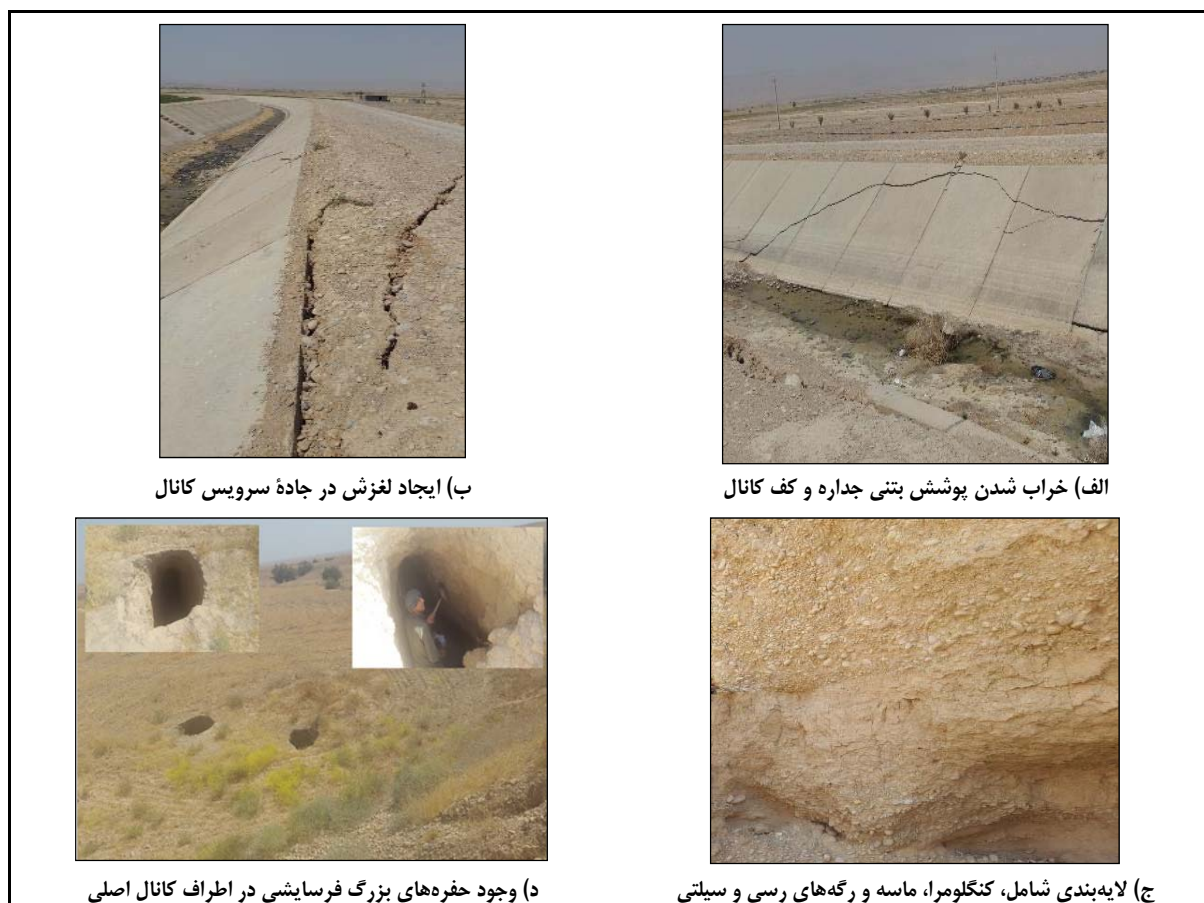
شکستگی کامل آنها شده است. در این نقاط حتی جاده سرویس و شیب جانبی کانال نیز دچار لغزش شده‌اند. برخی از این عوارض و شواهد در شکل ۲ ارائه شده است.

بر اساس این بازدیدها، مشخص شد که ماهیت و مکانیزم شکست و خرابی کانال در تمام نقاط یکسان است، به‌طوری‌که در همه موارد نشست خاک بستر و خالی شدن پشت یا زیر پوشش کانال موجب از دست رفتن تکیه‌گاه، جابه‌جایی قطعات بتنی، ترک‌خوردگی و سرانجام

شکل ۲- لایه‌بندی خاک منطقه و خرابی‌ها در پوشش کانال

بر اساس مجموعه نتایج حاصل از بررسی‌های عینی و بازدیدها از نقاط مختلف شبکه، مشخص گردید که خاک منطقه عمدتاً متشکل از رسوبات با لایه‌بندی نامنظم و متشکل از لایه‌های مختلف شامل: کنگلومرا، ماسه یکنواخت و تمیز و رگه‌های رسی و سیلتی است. بررسی عینی وضعیت بتن پوشش کانال از نظر دانه‌بندی، ضخامت لایه آستر و پوشش اصلی نشان می‌دهد وضعیت ظاهری و کیفیت بتن مناسب بوده و بدین ترتیب ترک‌خوردگی و خراب شدن پوشش در طول مسیر ارتباطی به کیفیت بتن

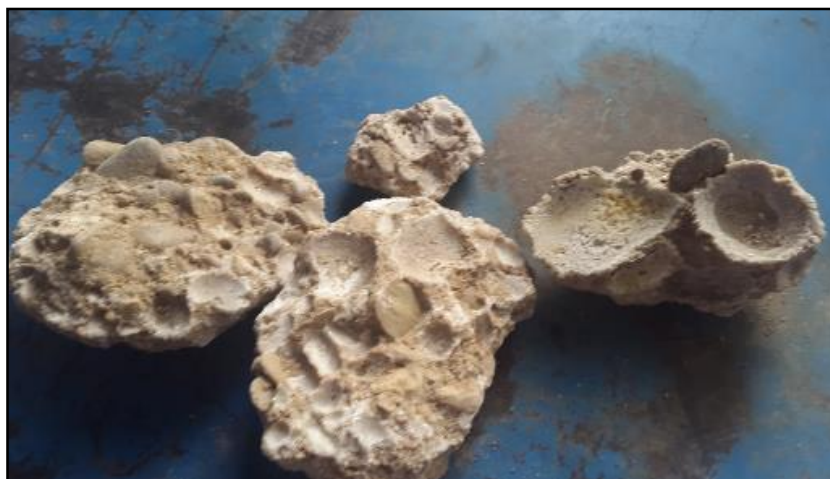
نداشته و نشست بستر موجب ترک‌خوردگی گردیده است. یکی از مهمترین موارد قابل توجه در بازدیدهای صحرائی، وجود شواهدی است که بر انحلال‌پذیری لایه‌های خاک در منطقه دلالت دارد. وجود حفره‌های ریز در سطح خاک مسیر سیلاب به صورت سوراخ‌های با ابعاد مختلف در سطح خاک می‌تواند بیانگر وجود ذرات انحلال‌پذیر در بین ذرات خاک باشد. همچنین، وجود حفره‌های طبیعی بسیار بزرگ و عمیق در اطراف کانال حاکی از انحلال‌پذیری خاک مسیر کانال است. وجود ذرات بلورین و توده‌ای سفید در نقاط مختلف مسیر و به ویژه خاک‌های خارج از گودبرداری‌ها احتمال گچی بودن لایه‌های زیرین را تقویت می‌کند (شکل ۴). به‌واسطه وجود لایه‌های ماسه‌ای یکنواخت و ریز در لایه زیرین کف کانال و نشست آب از میان درزهای کانال و جریان آب در مسیر کانال، وقوع واگرایی فیزیکی را محتمل می‌سازد. جریان شدید آب از اطراف کانال در ۱۰۰+۱۶ کیلومتر و ماسه‌ای بودن خاک در این نقطه، نمونه‌ای از مصادیق بارز این موضوع است. در مجموع، با عنایت به موارد یاد شده و بر اساس شواهد

شکل ۴- توده های بلورین گچی در خاک خارج شده از بستر کانال در ۴+۴۰۰ متر

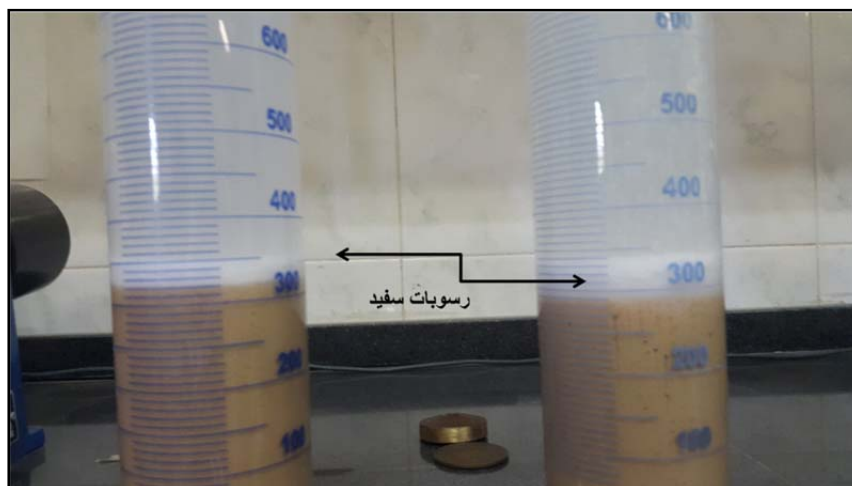
شکل ۵- ته‌نشینی ذرات سفید روی خاک در آزمایش هیدرومتری

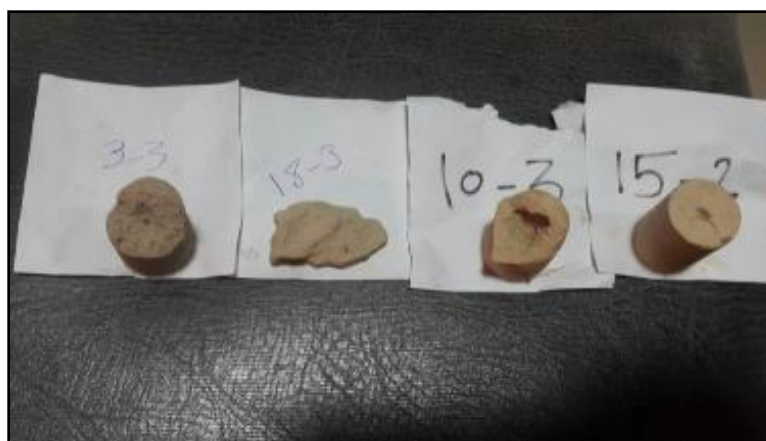
نتایج به‌دست آمده از آزمایش پین‌هول روی نمونه‌های ماسه و ماسه سیلتی نشان داد برخی از نمونه‌های ماسه دارای پتانسیل واگرایی متوسط تا شدید هستند. نمونه‌ای از نتایج این آزمایش در شکل ۶ و وضعیت چند مورد از نمونه‌ها پس از آزمایش در شکل ۷ نشان داده شده است.

شکل ۷- وضعیت نمونه‌های آزمایشی پس از آزمایش بین‌هول
