## ارزیابی مسائل فنی و اجرایی ژئوممبران جهت پوشش مخازن آب

محمد موحدان\*\*

## **Application and Water Leakage Control of Geomembrane Linings in Water Reservoirs**

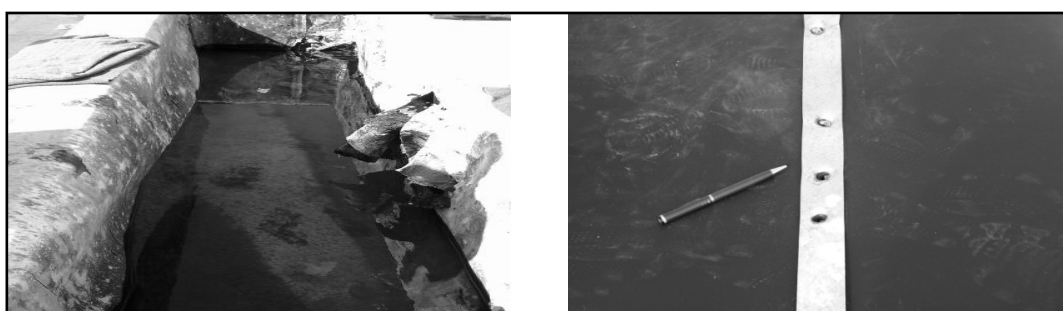
شکل ۳- کیفیت نامناسب اتصال میخ‌های فولادی و جدا شدن پوشش اضافی اجرا شده در ورودی کف استخر.

با توجه به تجربه‌های موجود کشور انتخابی مناسب بود اما در خصوص فاکتورهای نصب ژئوممبران باید دقت بیشتری می‌شد؛ برای مثال، در طراحی مهار ژئوممبران در تاج استخر، تسمه فلزی و میخ فولادی لحاظ شده بود که در عمل دیده شد این اتصالات به دلائلی مانند عمر بالا و کیفیت پایین بتن در تاج، کیفیت لازم را ندارند، از جمله میخ‌های فولادی استحکام لازم را نداشتند (شکل ۳).
