## تحلیل صحرایی عملکرد لایه‌ی ژئوممبران در کاهش نشت آب از کانال‌های شبکه آبیاری مغان

### چکیده

## **Field Evaluating the Efficacy of Geomembrane Cover in Mitigating Water Seepage in Moghan Irrigation Network Channels**

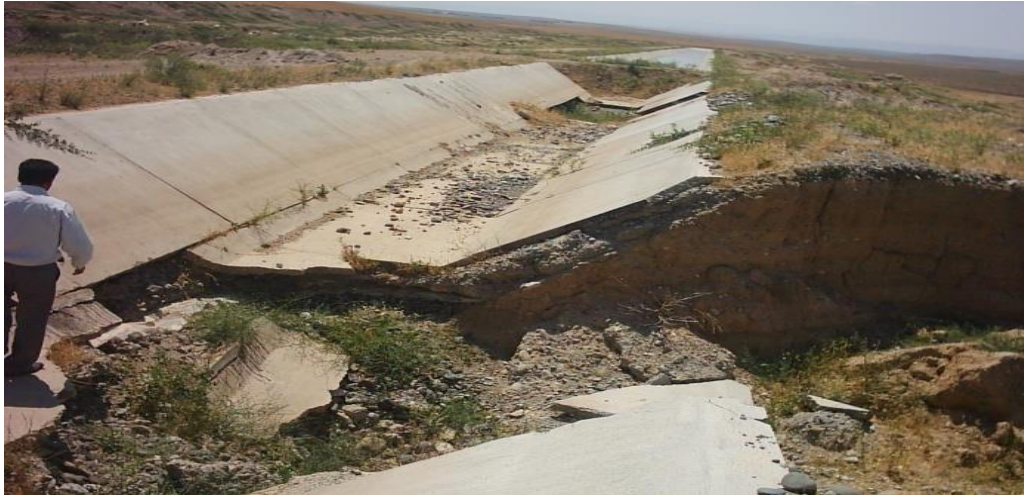
شکل ۲- نمایی از شدت تخریب کانال پمپاژ ۳ در زمان بهره برداری  
 Fig. 2- A view of the destruction of pumping channel 3 during operation.

تخریب شده بود (شکل ۲)، اصلاح و ترمیم شد. بعد از کمتر از ۲ سال از بهره برداری از کانال، تخریب های شدیدی بار دیگر در مقاطع اصلاح شده به وجود آمد. ضمن برداشت خاک بستر تخریب شده، آب اندازی و غرقاب کردن بستر، آب بندی کانال با استفاده از ژئوممبران و ژئوتکتایل به اجرا درآمد و سرانجام با لاینینگ، کانال با بتن پوشش داده شد (شکل ۳ و ۴). در این تحقیق با انتخاب یک بازه ۹۰۰ متری از کانال که با مواد ژئوممبران آب بندی و ترمیم شده است تمام مراحل آزمایش و بررسی در این مقطع اجرا گردید.

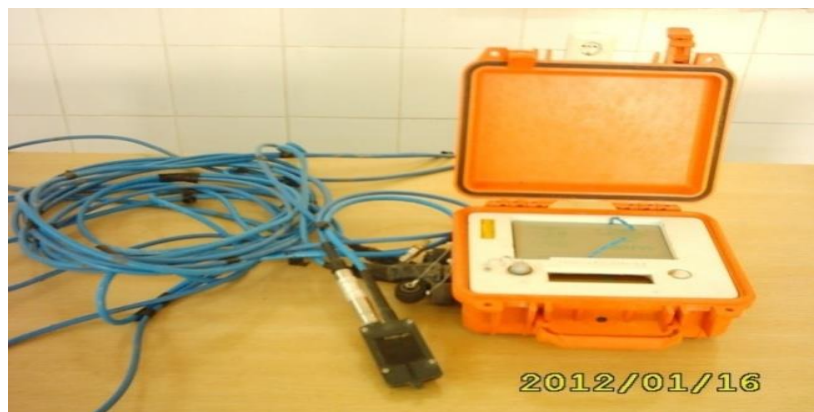
شکل ۵- دستگاه دبی سنج التراسونیک

Fig. 5- Ultrasonic flow meter.

خروجی انتخاب گردید. بر پایه ی این روش، تفاوت بین میزان آب وارد شده به یک بازه از کانال و میزان آب خارج شده از آن به عنوان تلفات نشت در نظر گرفته می شود. طول بازه مورد بررسی باید به اندازه کافی بزرگ باشد و میزان دبی طی زمان اندازه گیری نیز باید ثابت باشد. برای این کار بازه ای به طول ۹۰۰ متر انتخاب گردید و میزان نشت در این بازه در دبی های مختلف و در هر دبی در سه تکرار اندازه گیری و میانگین گیری شد. دبی در کانال با استفاده از دبی سنج التراسونیک اندازه گیری گردید. با اندازه گیری سطح آب کانال در بازه مورد نظر و تبخیر از تشتک (با استفاده از داده های هواشناسی) مقدار کل تبخیر از کانال به دست آمد (شکل ۵ و ۶).

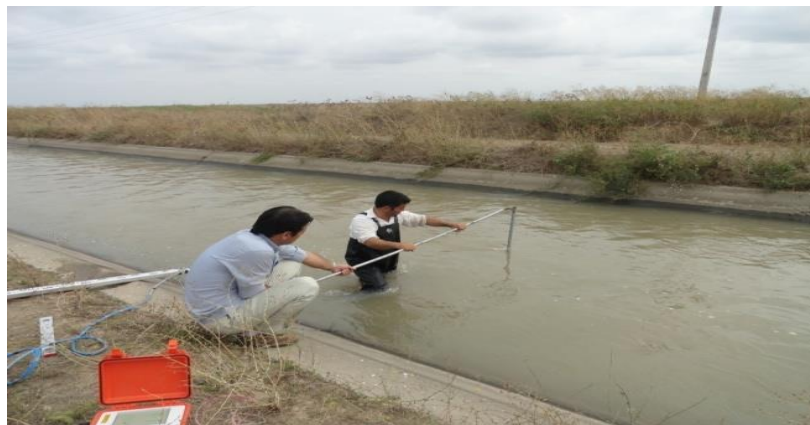
شکل ۶- اندازه گیری دبی برای تعیین میزان نشت

Fig. 6- Flow measurement to determine the amount of leakage

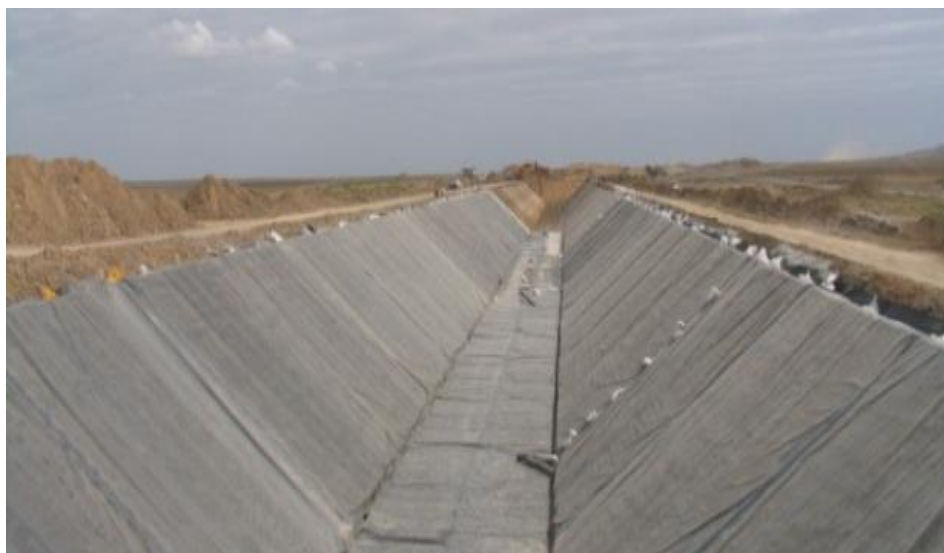
شکل ۷- اجرای پوشش ژئوممبران در کانال‌های شبکه آبیاری مغان.

Fig. 7. Implementation of geomembrane covering in Moghan irrigation network channels.

با توجه به جدول (۵) میانگین دبی نشتی در کانال مورد بررسی برابر با ۴۶/۸۶ لیتر در روز در هر مترمربع به دست آمده است. این میزان نشت در مقایسه با سایر پوشش‌های ژئوسنتتیک مطالعه شده در سایر نقاط (۶۹-۱۴ لیتر در روز در هر مترمربع) در حد متوسط قرار دارد. با این حال به نظر می‌رسد پایش میزان نشت در بخش‌های مختلف شبکه و نیز تعیین تغییرات زمانی آن به منظور نگهداری مناسب، امری ضروری بوده و برای جلوگیری از هدر رفتن آب از کانال‌ها و تخریب کانال‌های بتنی (به دلیل ترک در بتن و نشت از درزها) استفاده از مواد ژئوسنتتیک توصیه می‌شود (شکل ۷).

ژئوممبران در روزهای آفتابی و گرم می‌تواند باعث اتصال نامناسب و بالا آمدن ژئوممبران در قسمت‌های بالایی شیب‌ها شود. به هنگام نصب ژئوممبران، تابش خورشید باعث می‌شود تا ژئوممبران به طور موضعی به سمت بالا خمیده شود<sup>۱</sup> و بالآمدگی‌های موجی شکل در آن تشکیل خواهد شد. در حقیقت، این چین‌ها یا بالآمدگی‌های موضعی ورق ژئوممبران باعث جدایی آن از بستر زیرین می‌شود. این جدایی اگر چه در اثر فشار عمودی کم می‌شود؛ اما مطالعات نشان داده حتی در فشارهای عمودی ۱۱۰۰ کیلوپاسکال هم باقی می‌ماند (Soong and Koerner, 1999). شبکه چین‌ها همان‌گونه که (Take et al (2007 بیان کرده‌اند، نقش قابل توجهی در افزایش نشت از ژئوممبران دارد به‌ویژه اگر سوراخی در روی این موج یا نزدیک آن وجود داشته باشد. همچنین در درازمدت این چین‌خوردگی‌ها می‌تواند محل پارگی در ژئوممبران شود.
